RAPPORTO DI PROVA

010203 - R - 2zzz

DETERMINAZIONE DELLA RESISTENZA AL GELO (UNI EN 539-2, METODO DI PROVA E, 150 CICLI) DEL PRODOTTO "TEGOLA PORTOGHESE ROSSA" DELLA DITTA "AAAAA", STABILIMENTO DI BBB.

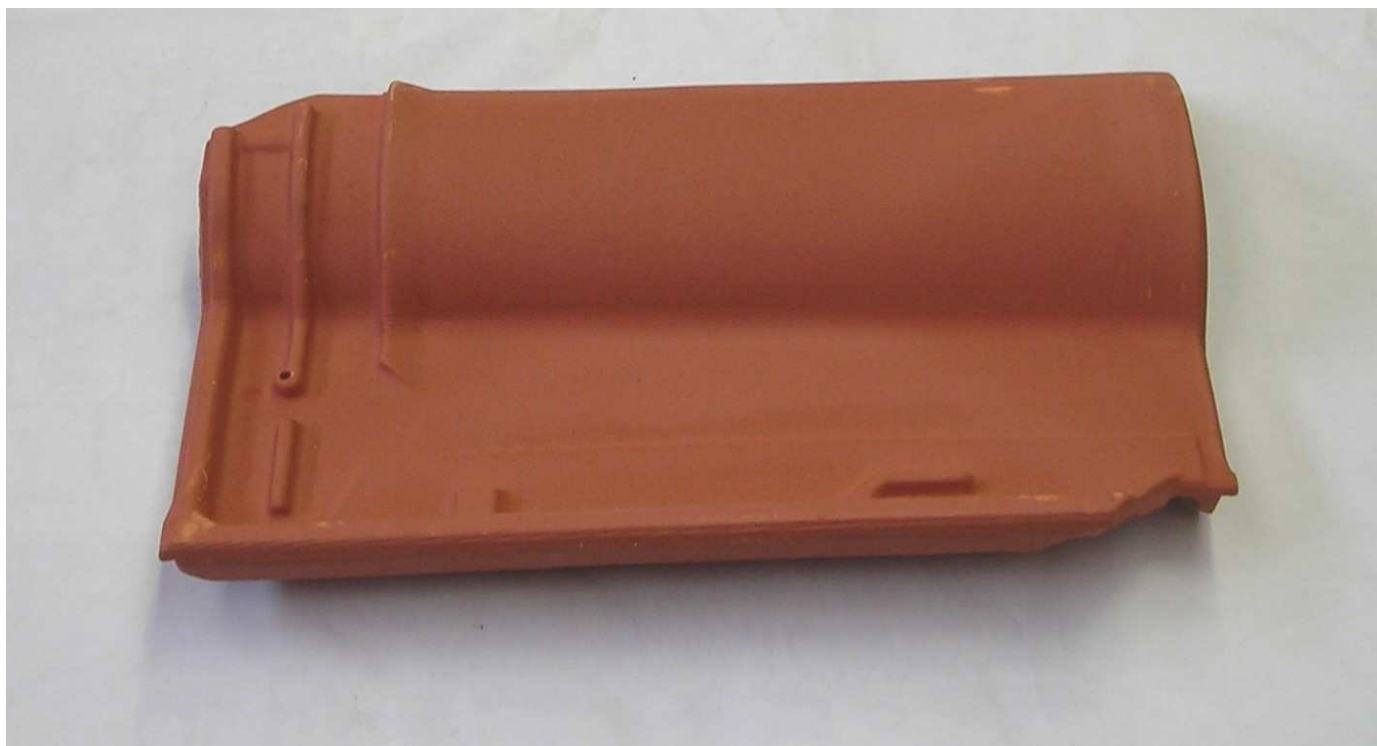
Figura 1. Riproduzione fotografica di un provino tal quale del prodotto "Tegola Portoghese Rossa".

In Figura 1 viene riportata la fotografia di un provino tal quale rappresentativo del prodotto testato.

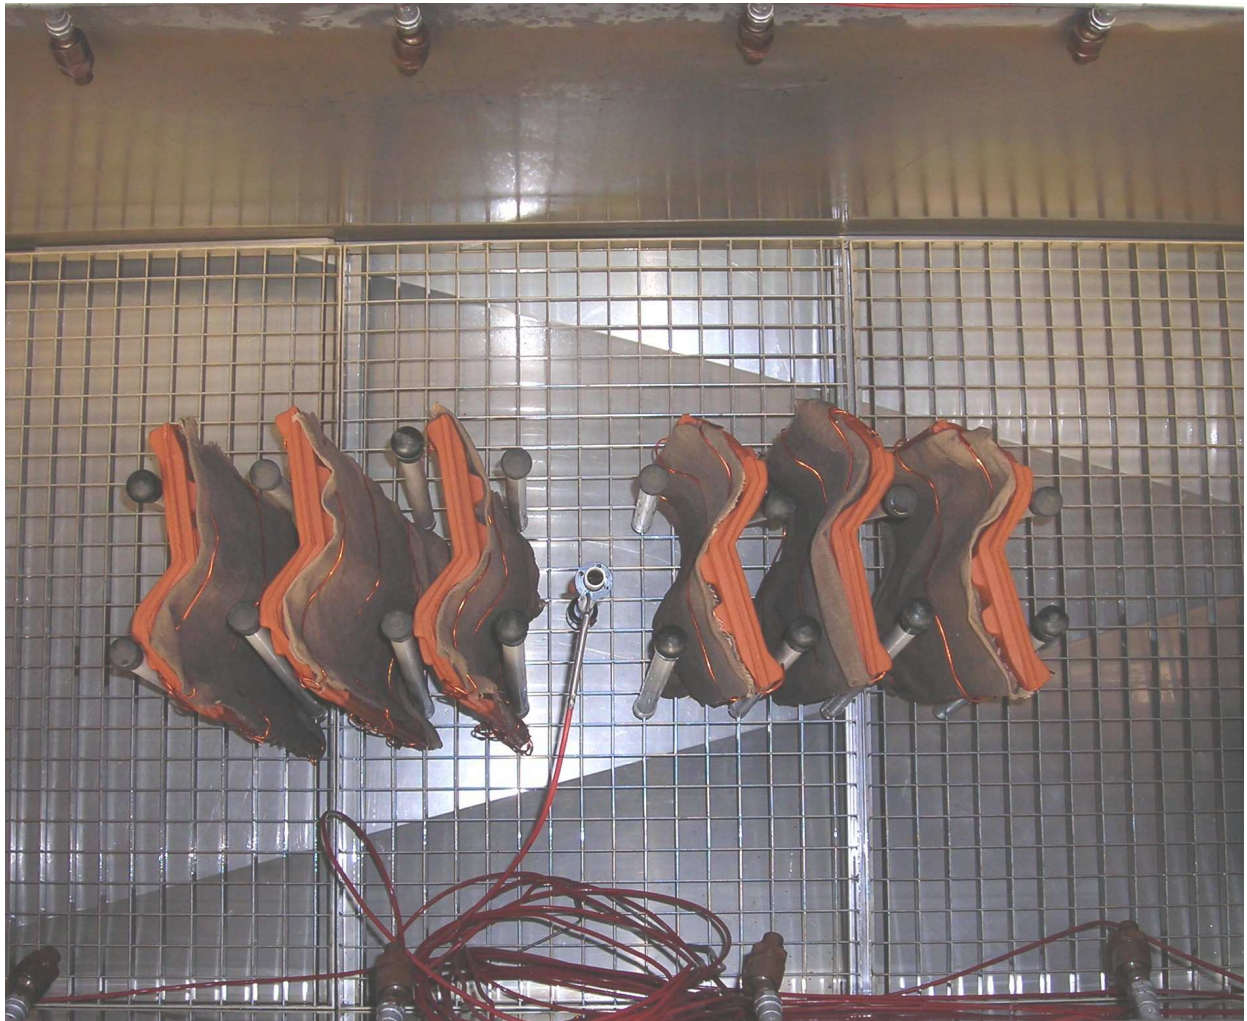
Figura 2. Disposizione all'interno della cella geliva dei 6 campioni di prova del prodotto "Tegola Portoghese".

- Posizionamento dei campioni di prova all'interno della cella geliva verticalmente e ad una distanza di almeno 60 mm l'uno dall'altro (Figura 2).
- Esecuzione automatica di 150 cicli di gelo/disgelo secondo un ciclo standard di calibrazione precedentemente messo a punto e di seguito descritto (Rif. 2-d, Figura 3):
